# CONCRETO ARMADO: ANÁLISE DE CORROSÃO, PREVENÇÃO E TRATAMENTO

## *REINFORCED CONCRETE: CORROSION ANALYSIS, PREVENTION AND TREATMENT*

Este artigo tem como objetivo fazer um estudo de caso de dois viadutos localizados na cidade de São Carlos – SP, que possuem caso aparente de corrosão em suas estruturas. Através deste estudo foi mostrado a importância da prevenção contra patologias nas estruturas ainda nas fases de projeto e execução.

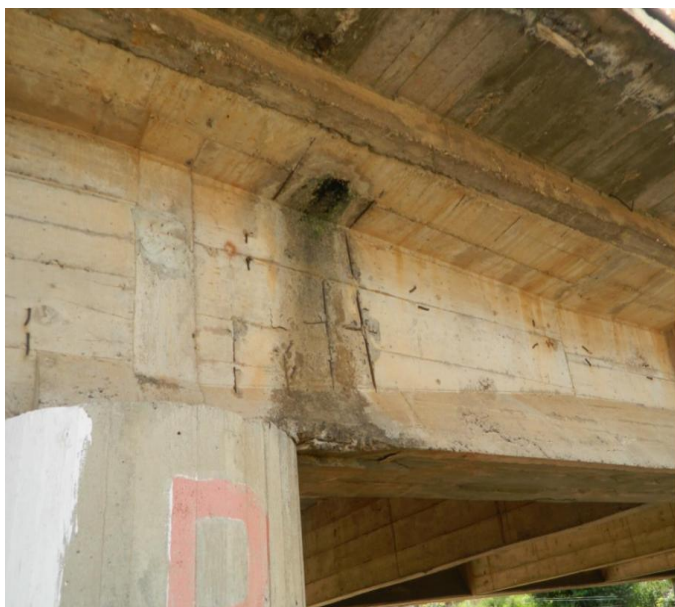
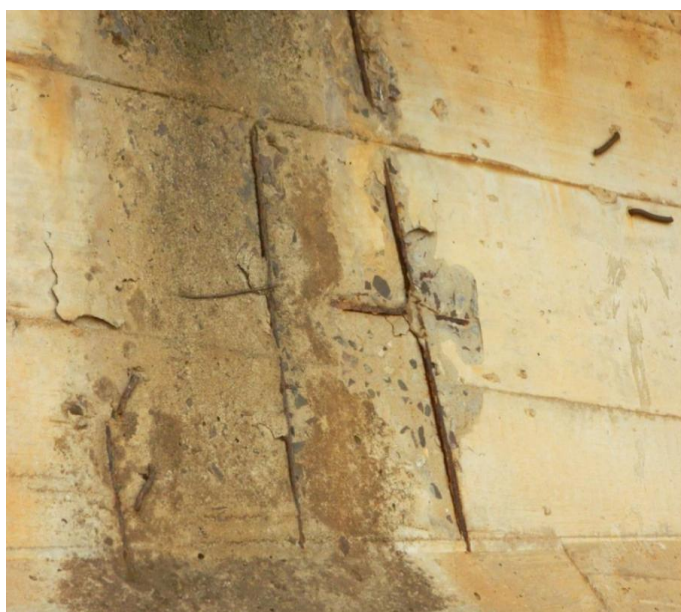
O primeiro foco de corrosão foi encontrado devido os condutores de água pluvial que drenam a pista de rodagem superior e descarregam água diretamente sobre a estrutura, causando abrasão do concreto da mesma e corrosão da armadura no local, conforme é possível verificar nas fotos a seguir:

Os ensaios indicados são: Determinação da Frente de Carbonatação do Concreto (Fenolftaleína), Método de dureza superficial, Esclerometro de reflexão de Scimodt, Método de Propagação de Ondas, Método de Velocidade de Propagação de Onda ultrassônicas e Método Eletroquímico, Potencial de Corrosão.
