ANÁLISE DAS MANIFESTAÇÕES PATOLÓGICAS EM VIADUTO: ESTUDO DE CASO EM BARRETOS, SP

ANALYSIS OF PATHOLOGICAL MANIFESTATIONS IN VIADUCT: CASE STUDY IN BARRETOS, SP

Diante do exposto, este trabalho tem como objetivo realizar um estudo de caso em um viaduto localizado no município de Barretos, SP, com o intuito de analisar as manifestações patológicas, identificar as causas e propor possíveis intervenções de reparo nessa edificação.

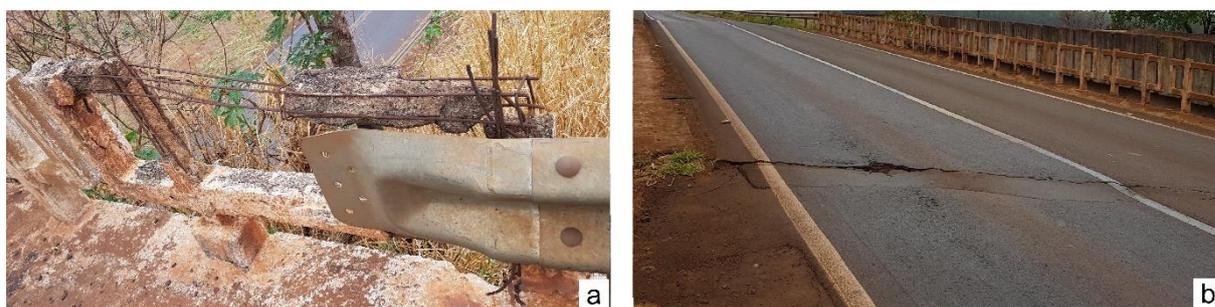
FIGURA 4 – Corrosão da armadura do guarda-corpo e problemas na plataforma do tabuleiro

No tabuleiro superior do viaduto, foi observado que algumas partes do guarda corpo encontravam-se completamente danificadas, como mostra a Figura 4a. Observou-se que houve a perda total da seção de concreto e as armaduras encontram-se expostas. Além disso, na extremidade do viaduto há uma grande trinca por toda extensão transversal do pavimento asfáltico, como indicado na Figura 4b.

O guarda-corpo do Viaduto, apresentado na Figura 4a, possui contato direto com a ação da água da chuva, ou seja, possivelmente não houve o tratamento da superfície do concreto, deixando o elemento totalmente exposto a intempéries. Nesse caso, também é provável que os guarda-corpos tenham sofrido ataques por

Durante o processo de corrosão, o aço se expande em relação ao seu tamanho original, o que, conseqüentemente, pode ter ocasionado o deslocamento do concreto. Além disso, esta estrutura pode ter sido submetida a causas externas, como impactos, vandalismo, temporais e outros ataques.

A trinca no asfalto, apresentada na Figura 4b, está localizada na divisa do pavimento da rodovia com o viaduto, portanto, o que pode ter provocado a abertura dessa região do asfalto foi a movimentação da estrutura do viaduto, devido ao carregamento dos veículos e movimentações térmicas da estrutura. Este problema também foi observado por Paixão et al. (2020) no Viaduto do Café em São Luís, MA, evidenciando a baixa realização de manutenções nos pavimentos dos viadutos.

De qualquer modo, as seções do guarda-corpo que foram totalmente deterioradas deverão ser reconstituídas. É importante que seja feito o tratamento das armaduras com inibidores de corrosão, assim como a impermeabilização do concreto, de forma a evitar o ressurgimento do problema.

Para evitar que o problema volte a surgir é de extrema importância que o pavimento asfáltico seja restaurado, pois a trinca é porta de entrada para a infiltração de água, prejudicando a estrutura do viaduto.

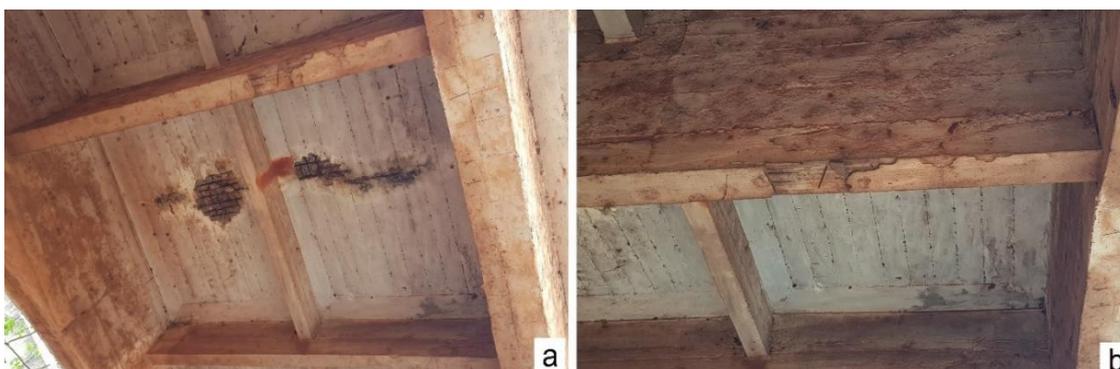
FIGURA 5 – Corrosão da armadura na laje (a) e corrosão da armadura na transversina (b)

Na laje do tabuleiro inferior do viaduto, exibida na Figura 5a, é possível observar que houve o processo de corrosão da armadura em alguns pontos, considerando-se o aparecimento de manchas de ferrugem na estrutura e pela exposição da armadura. Além disso, foi verificado a presença de umidade em todos os locais onde existem exposição da armadura.

Como mostrado na Figura 5b, observou-se que em uma das transversinas também houve o deslocamento da camada de cobrimento, exibindo parte da armadura e, inclusive, barras que foram rompidas, indicando que possivelmente, houve o processo de corrosão da armadura.

A umidade presente na estrutura foi um dos fatores críticos para o processo corrosivo das armaduras da laje e da transversina. Eventualmente, essa umidade é originada da água que penetra pela trinca formada no pavimento ou também por falha no sistema de drenagem do viaduto, o que faz com que água percole pelo tabuleiro, tal fato indica que o sistema de impermeabilização da estrutura é falho. Além disso, por ser uma estrutura antiga, há a possibilidade de que a camada de concreto de cobertura não seja suficiente para a proteção da armadura, deixando a estrutura vulnerável a ataques de agentes agressivos.

Essa região do viaduto também pode ter sido sujeita a ataques de carbonatação, contribuindo para despassivação da armadura. Além disso, devido ao processo corrosivo da armadura, houve uma expansão do aço, ocasionando deslocamento do concreto de cobertura, deixando a armadura exposta ao meio.

Para a recuperação da laje e da transversina que apresentam armadura exposta, indica-se a remoção de todo o concreto deteriorado e dos produtos de corrosão. Caso tenha ocorrido perda de seção das armaduras superior a 10% de sua área, recomenda-se a substituição por novas barras de aço, dimensionadas de acordo com a norma NBR 6118 (ABNT, 2014). As armaduras da transversina que foram rompidas deverão ser obrigatoriamente substituídas. Para proteção das armaduras, recomenda-se a aplicação de inibidores de corrosão a base de zinco, como o primer epóxi.

Após o procedimento de restauração das barras de aço, pode ser utilizado argamassa polimérica ou graute como forma de reparo do concreto, dependendo da profundidade do dano. Outra alternativa seria a utilização de concreto projetado, seguindo os métodos apresentados na NBR 14026 (ABNT, 2012).

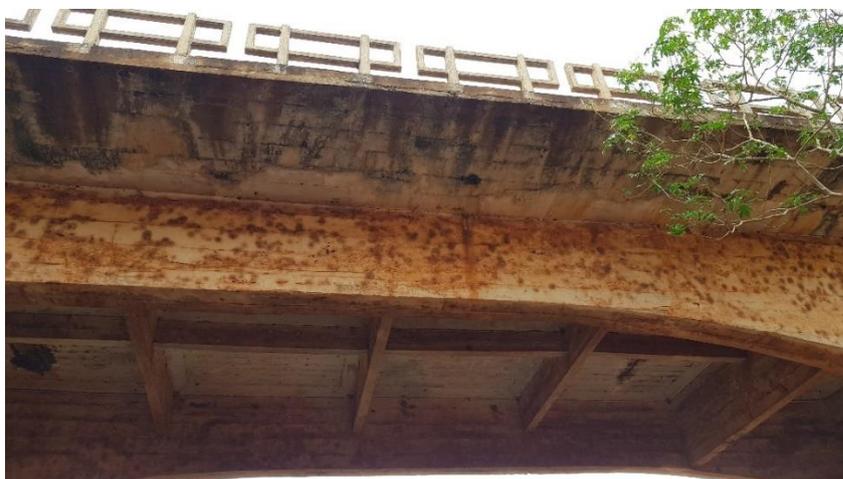
FIGURA 6 – Bolor, eflorescência e manchas de ferrugem presentes no viaduto

Nas vigas, lajes e balanços laterais da superestrutura do viaduto, foi observada a existência de bolor e eflorescência, assim como áreas em que, possivelmente, houve corrosão da armadura, visto que existem manchas de ferrugem na superfície. A Figura 6 exibe um dos locais mais afetados por estas manifestações patológicas.

O bolor e a eflorescência também são manifestações patológicas oriundas da presença de umidade. Estas manifestações patológicas podem ter sido ocasionadas pela falta de impermeabilização da estrutura e ineficiência dos drenos, os quais se encontram obstruídos e apresentam diâmetro pequeno, de modo que a água que escoava da plataforma se acumula nessa região do balanço, percolando a estrutura do viaduto. Além disso, essa área da estrutura está diretamente exposta à ação de chuvas, contribuindo para o acúmulo da umidade.

A presença de manchas de ferrugem na viga, como observado na Figura 6, pode ser indício de corrosão da armadura que, eventualmente, foi ocasionada pela exposição da estrutura a intempéries e por ataques de carbonatação. A camada do concreto de cobertura também pode ter contribuído para o processo corrosivo. Porém, como essa área não apresenta deslocamento do concreto e armadura exposta, é necessário realizar um estudo mais aprofundado, a fim de identificar se realmente está ocorrendo corrosão no local.

Para os locais onde não há exposição de armaduras, mas há presença de manchas de ferrugem no concreto, é necessário que sejam realizados ensaios específicos para constatar se está havendo corrosão da armadura, como o ensaio de potencial de corrosão.

Para evitar a reincidência dessas manifestações, recomenda-se fazer a aplicação de material hidrofugante em toda a estrutura, visando impedir a infiltração da água no concreto. Também é importante que os drenos sejam desobstruídos e reparados, tendo em vista sua importância para prevenir a ação da água na estrutura.

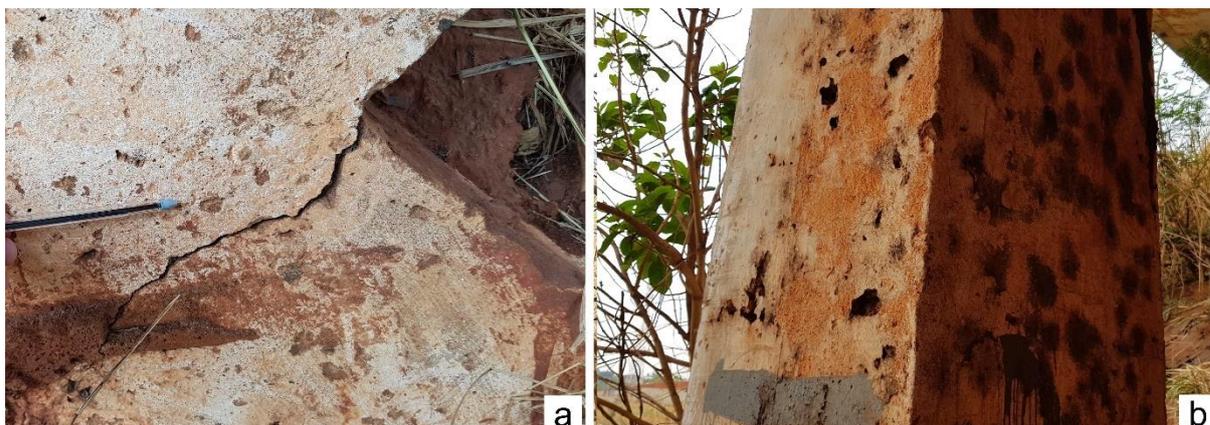
FIGURA 7 – Fissura e ninhos de concretagem

Foram encontradas diversas fissuras nos elementos estruturais do viaduto. Na Figura 7a, é possível observar a formação de uma fissura na estrutura de travamento do viaduto. Em um dos pilares, nota-se a presença de ninhos de concretagem e manchas de ferrugem, como mostra a Figura 7b.

Como observado na Figura 7 a, existe uma fissura no concreto na estrutura de travamento dos pilares. Eventualmente, ela pode ter sido ocasionada por recalque diferencial da fundação da estrutura ou pelo excesso de carregamento. Entretanto, para que seja possível diagnosticar corretamente a causa de uma fissura, é necessário que se realize um monitoramento mais preciso das aberturas.

Assim como em outras áreas do viaduto, o pilar indicado na Figura 7b está exposto ao CO₂ presente no ambiente e à ação da água da chuva, propiciando ataques por carbonatação, o que pode ter ocasionado o processo de corrosão da armadura em alguns pontos, evidenciados pela presença de manchas de ferrugem na superfície do concreto. Neste contexto, o fator que pode ter colaborado para entrada de agentes agressivos na peça são os ninhos de concretagem presentes na estrutura, causados por falhas durante a execução da concretagem, visto que as manchas de ferrugem se localizam próximo a eles.

Para realizar o tratamento das fissuras, deve-se obter um diagnóstico correto da causa. Para tanto, é necessário identificar sua profundidade e realizar uma análise da abertura, observando se a fissura está ativa ou não. Para realizar este monitoramento da fissura, podem ser utilizados ensaios com lâminas de vidro. Após o conhecimento da situação da fissura e a definição das prováveis causas, é necessário designar os métodos corretos de restauração a serem realizados na estrutura. Além disso, é imprescindível que o reparo das fissuras seja realizado rapidamente, visto que ela pode ser porta de entrada para agentes agressivos.
