A IMPORTÂNCIA DA SEGURANÇA DO TRABALHO EM SERRALHERIAS: UM ESTUDO DE CASO

THE IMPORTANCE OF SAFETY OF WORK IN WORKSHOPS: A CASE STUDY

Elton Abreu da Silva¹
Oswaldo de Lima Filho²

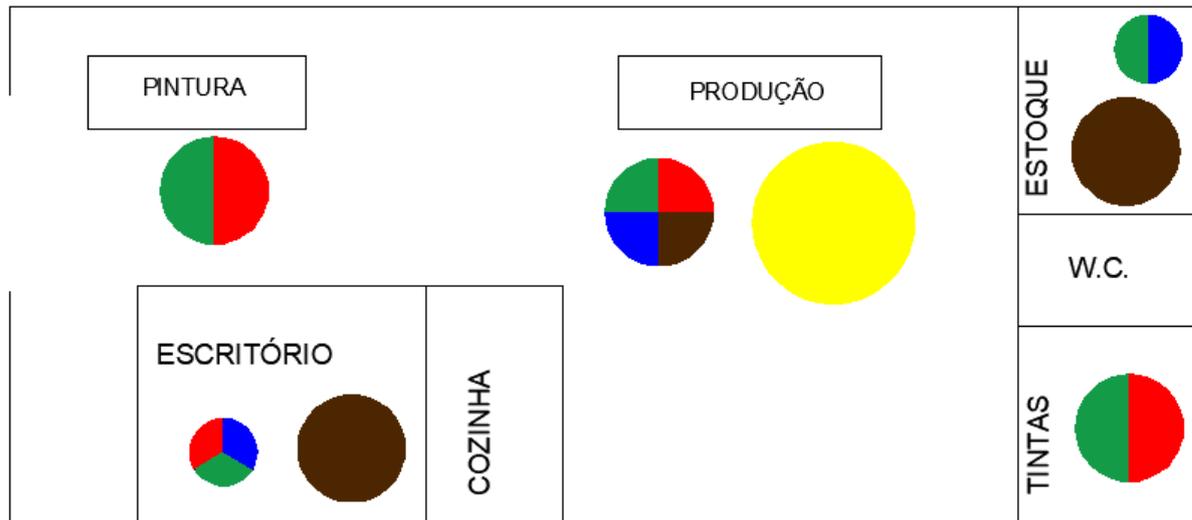
Figura 1: Mapa de riscos da Serralheria.

No mapa de risco é indicado quais são os principais riscos encontrados na área e seu grau de importância. A figura 1 demonstra a localização dos riscos.

Conforme a figura 1 mostrada acima foi visto alguns riscos na empresa, tais como, risco físico, químico, ergonômico, biológico e de acidente.

Risco ergonômico encontrado no escritório foi considerado pequeno, pois se trata de movimentos repetidos, digitalizando no computador e má postura do colaborador por conta da cadeira inapropriada sem encosto para o braço e sem regulagem.

O risco ergonômico na área de processo foi pela altura das bancadas inapropriadas e sem regulagem postural para pegar objetos e para trabalhar que pode ocasionar fadiga, por isso foi considerado risco médio na área de processo.

Risco físico encontrado no escritório foi considerado pequeno, pois o ruído que chega na área de escritório mesmo que pouco ainda sim ao longo do tempo o colaborador corre o risco de perder a audição aos poucos.

O risco físico encontrado na área de processo foi considerado médio, pois é do serviço do processo que surge o ruído, por isso os colaboradores estão mais propícios ao risco.

Risco químico encontrado no escritório foi considerado pequeno, pois o colaborador não tem muito contato com produtos químicos.

O risco químico encontrado nas áreas de produção, pintura e estoque de tintas foi considerado médio, pois se utiliza a tinta e os colaboradores estão mais sujeitos ao risco de ter problemas respiratórios, se não utilizarem os Equipamentos de proteção individual adequado.

Risco de acidente na área de produção foi considerado grande, pois os colaboradores não utilizam os Equipamentos de proteção individual corretamente e muitas das vezes não utilizam as luvas quando estão cortando algo com a lixadeira, podendo sofrer algum acidente, também há extensões com partes dos fios descascados passando no caminho de trajeto dos colaboradores, grande risco de levar choque elétrico.

Risco biológico encontrado nas áreas de escritório, processo e banheiro são considerados pequenos, pois o ambiente nestas áreas está limpo e higienizado.

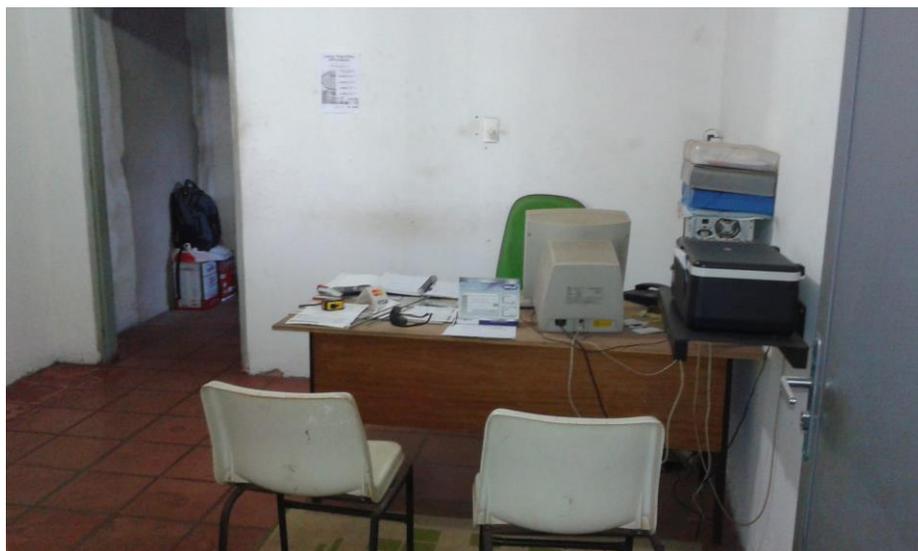
Figura 2: Escritório da Serralheria.

A figura 2 mostra as condições do escritório da empresa onde foi verificado riscos ergonômico, químico e biológico, todos classificados como risco pequeno e o risco físico como risco médio.

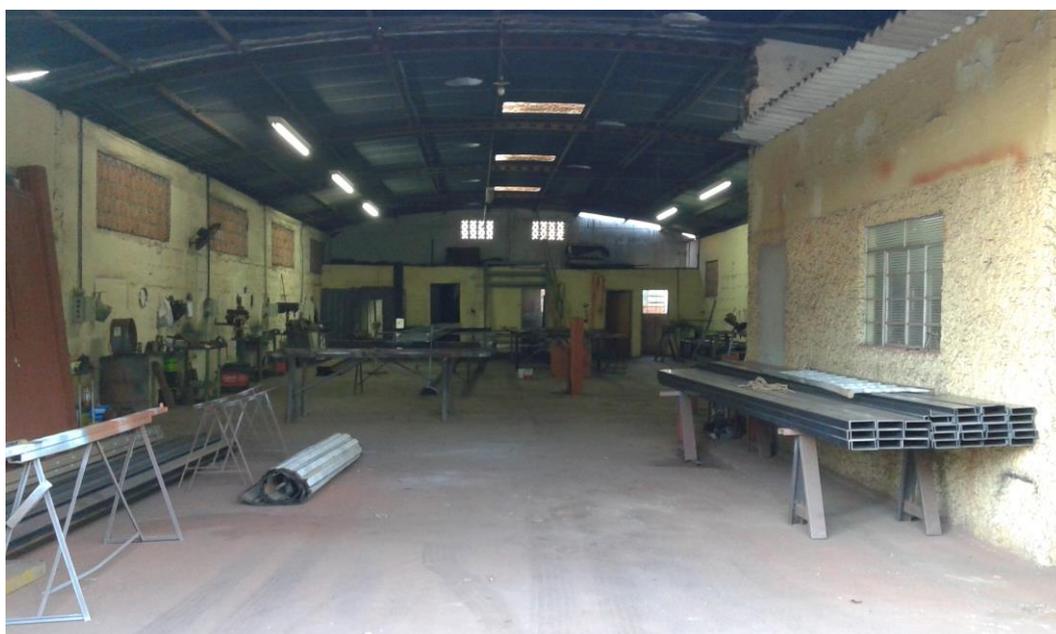
Figura 3: Área de processo e pintura

Na figura 3 mostra a área de processo e pintura, assim como o espaço físico da empresa onde foi localizado riscos físico, químico, ergonômico e biológico, todos classificados com risco médio e risco de acidente classificado como risco grande.

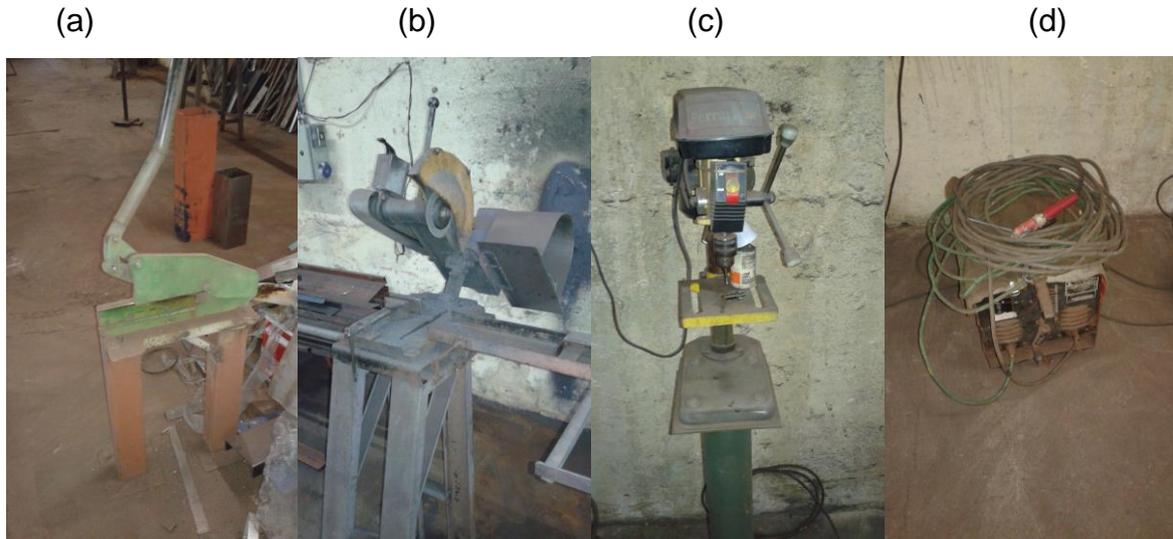
Figura 4: (a), (b), (c) e (d) Equipamentos utilizados na empresa.

Na figura 4 são mostrados alguns equipamentos utilizados na empresa para fazer cortes e furos nos metais.

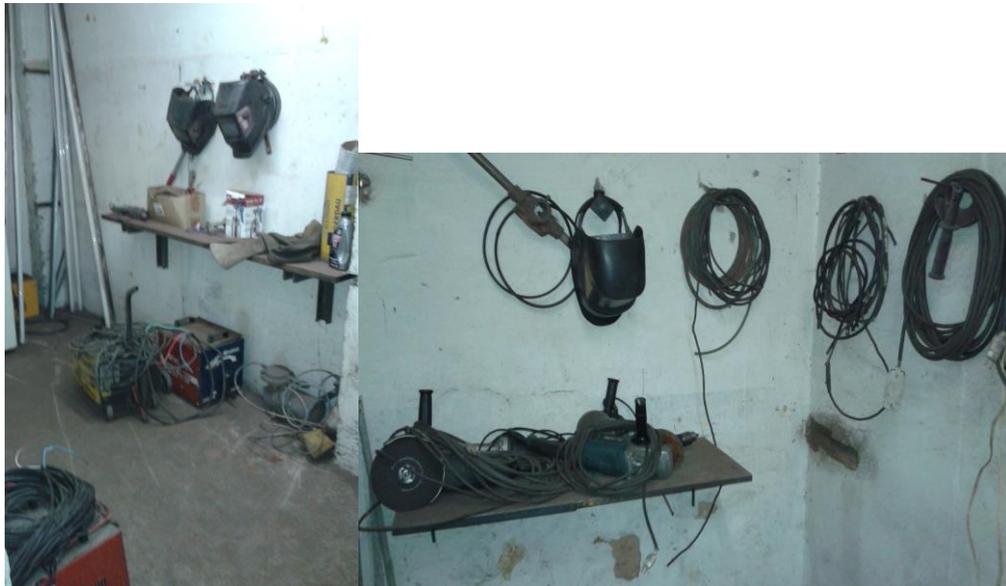
Figura 5: Estoque de materiais e equipamentos.

Na figura 5 mostra o estoque de materiais e equipamentos da empresa.
