**AVALIAÇÃO DOS RISCOS À SEGURANÇA E SAÚDE DOS TRABALHADORES
INFORMAIS EM CANTEIROS DE OBRAS NO MUNICÍPIO DE MORRO AGUDO
SP.**

**ASSESSMENT OF RISKS TO THE SAFETY AND HEALTH OF INFORMAL
WORKERS IN CONSTRUCTION SITES IN THE MUNICIPALITY OF MORRO
AGUDO SP.**

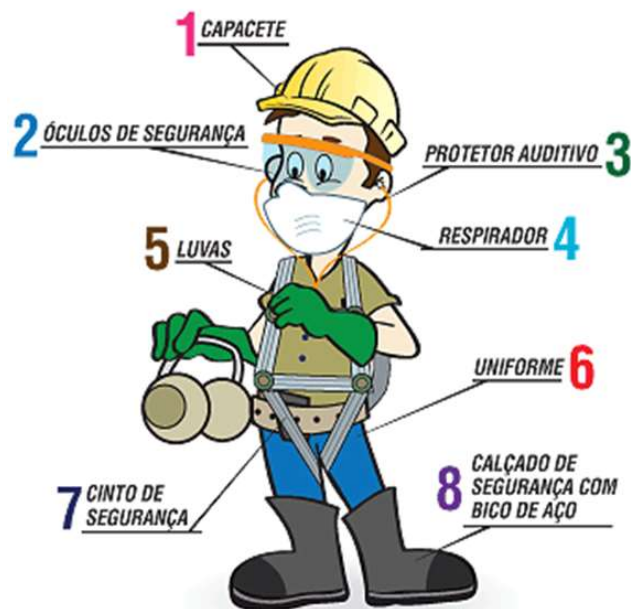
Figura 1. Principais equipamentos de proteção individual

Sampaio (1998) cita uma lista básica de EPIs que devem ser utilizados nas obras (Figura 1). São eles:

- Proteção à cabeça: capacete de segurança 1/2 aba, óculos de segurança contra impactos, óculos para serviços de soldagem, máscara, protetor facial, protetor auricular.
- Proteção aos membros superiores: avental, luvas de diversos tipos (PVC, vinílica, de lona, etc.), protetor solar, mangote de raspa.
- Proteção aos membros inferiores: perneira, botas impermeáveis, calçado de segurança com biqueira.
- Proteção geral: capa impermeável de chuva, cinturão de segurança tipo paraquedista, trava-quedas, colete refletivo.

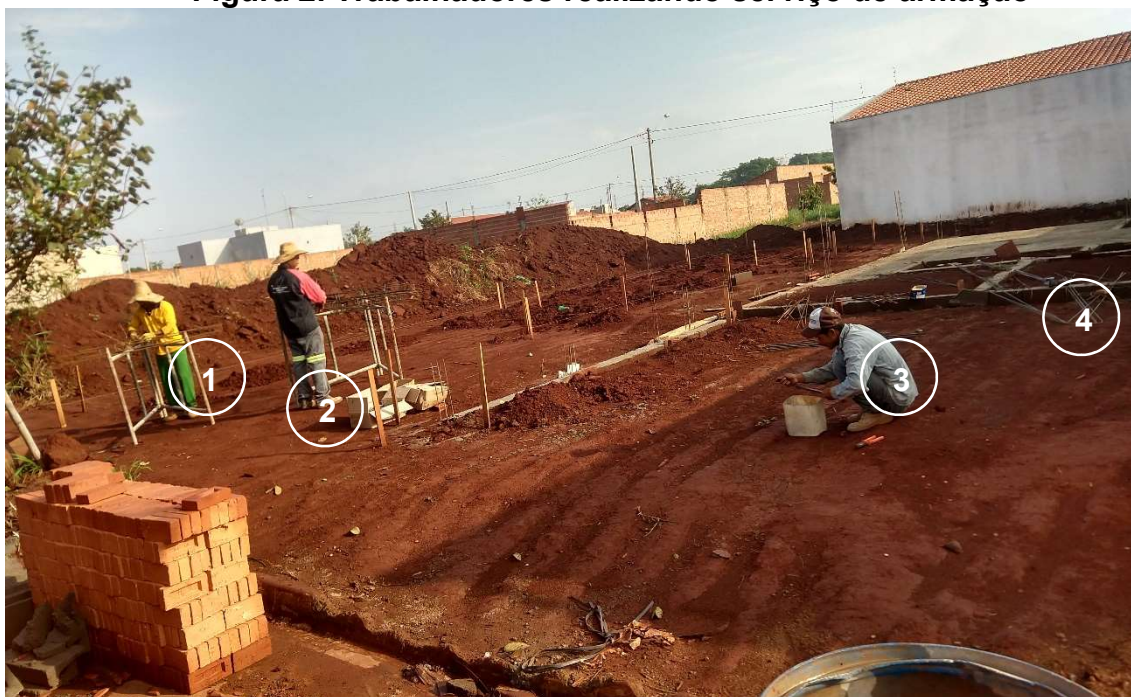
Figura 2. Trabalhadores realizando serviço de armação

O primeiro canteiro de obra visitado foi no bairro Alfredo Beneditti, no município de Morro Agudo. No local estava sendo construído uma casa térrea. Estavam trabalhando no momento da visita 3 operários. O serviço que estava sendo executado era o de armação dos pilares da casa. A Figura 2 mostra os trabalhadores no canteiro sem os devidos EPI's.

O local de trabalho apresentava problemas ergonômicos e de segurança do trabalho. Os trabalhadores 1 e 2 estavam dobrando o aço em estruturas de andaimes fachadeiros improvisados e sem capacete de proteção. Segundo a NR 18, a dobragem e o corte de vergalhões de aço em obra devem ser feitos sobre bancadas ou plataformas apropriadas e estáveis. Devem ser apoiadas em superfícies resistentes, niveladas e não escorregadias, afastadas da área de circulação de trabalhadores.

Já o trabalhador 3 não utilizava capacete de proteção, assim como os trabalhadores 1 e 2. O principal objetivo do uso do capacete na construção civil é minimizar os danos à saúde dos trabalhadores, evitando riscos à região da cabeça e crânio. Seu uso é obrigatório em decorrência da norma NR-6 EPI (Norma Regulamentadora de Equipamento de Proteção Individual). Além disso, esse trabalhador estava agachado, numa posição que poderá sobrecarregar sua coluna, podendo causar dores e desconforto.

O ponto 4 marcado na Figura 2 mostra vergalhões jogados no solo sem nenhuma proteção, podendo causar acidentes graves aos trabalhadores. De acordo com a NR 18, esses materiais devem ser estocados de forma correta, em ambientes fora de circulação de pessoas, mantendo o canteiro de obras limpo, organizado, e sem restos de materiais jogados de forma a prejudicar um trabalhador que esteja passando no local.

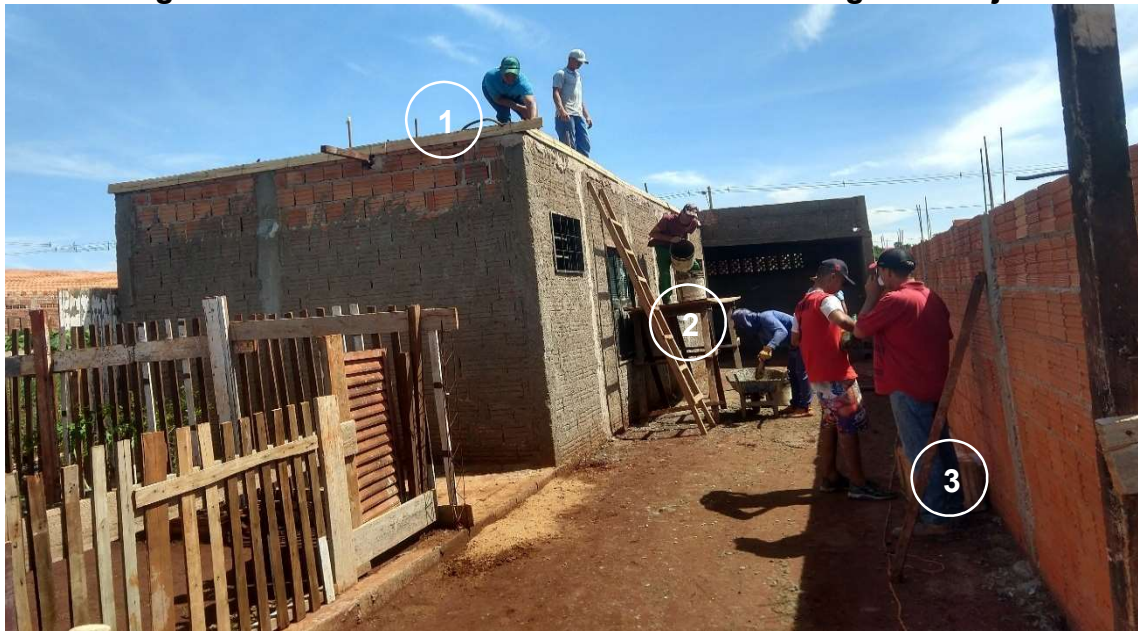
Figura 5. Trabalhadores executando a concretagem da laje

A terceira obra visitada estava localizada no bairro Cidade Nova. No local haviam 8 trabalhadores enchendo a laje de uma casa térrea (Figura 5).

Pode-se observar na figura acima, no ponto 1 haviam dois trabalhadores executando o serviço em altura sem os equipamentos de proteção adequados, como cinto paraquedista, linha da vida, talabartes, etc. A escada utilizada estava em

desacordo com o que preconiza a NR18, apresentando grande probabilidade de tombamento. De acordo com a NR 18 a escada de mão tem uso restrito para acessos provisórios e serviços de pequeno porte, devendo ser usadas apenas para transpor desníveis.

No ponto 2, um trabalhador estava enchendo as latas de concreto e passando para os operados lançarem na laje em um andaime improvisado e com piso em madeira desnivelado, sem rodapé e guarda corpo e sem o cinto de segurança, o que pode ocasionar a queda desse trabalhador a qualquer momento. Além disso esse trabalhador ao passar a lata de concreto para cima, ele elevava o peso acima da linha da cabeça. De acordo com a NR 17 – Ergonomia, não se deve levantar objetos pesados acima de sua cabeça, o que pode causar lesões na coluna vertebral e dores lombares.

Pode-se observar nos 3 pontos que os trabalhadores não utilizavam EPI's básicos como capacete de proteção contra quedas, luvas, e botas.

A escada deveria ultrapassar em 1 m o piso superior e ser fixada nos pisos inferior e superior ou contar com dispositivo que impeça o escorregamento, devendo ser apoiada em piso resistente (Figura 6).

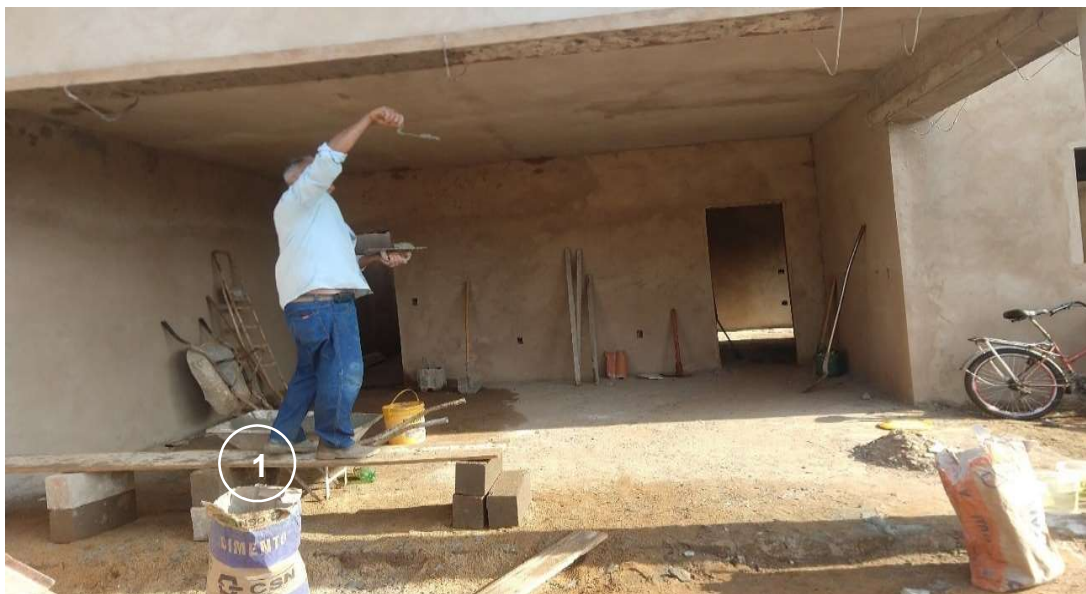
Figura 7. Improviseo no trabalho em altura no canteiro de obras 4

A quarta obra visitado está localizada no bairro Jardim dos Ypês. Embora nesse canteiro houvesse apenas 2 trabalhadores em serviço, as normas de segurança deveriam ser seguidas (Figura 7).

O trabalhador improvisou um andaime, o que poderia ocasionar sua queda, e o mesmo não estava utilizando o capacete, agravando o risco de acidentes graves.

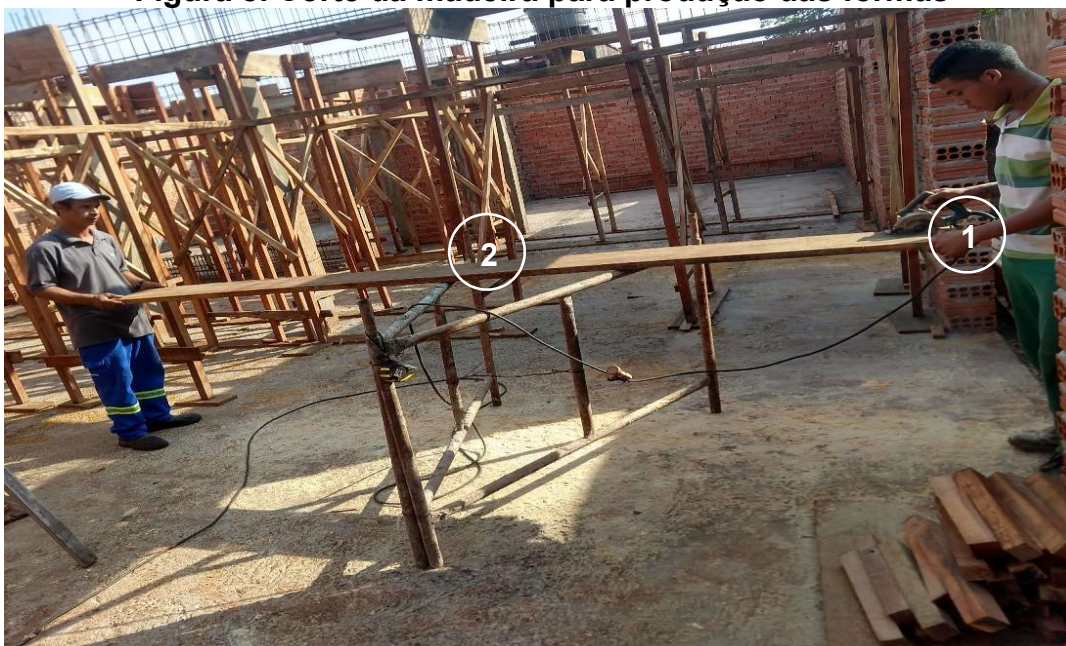
Figura 8. Corte da madeira para produção das fôrmas

A próxima visita foi realizada no centro do município, na Rua João Guarnieri. A obra estava devidamente cercada com tapumes, pois havia sido uma exigência do engenheiro civil responsável. Porém, no canteiro de obras os trabalhadores estavam realizando as fôrmas das vigas, porém sem seguirem as recomendações das NR's, como apresentado na Figura 8.

Os trabalhadores estavam utilizando uma serra circular para corte da madeira de maneira irregular. A serra circular deve é um dos equipamentos que mais apresenta risco de acidentes graves, devido a possibilidade de amputação de membros. No ponto 1 o trabalhador utiliza o equipamento em cima de uma estrutura improvisada sem o devido suporte. Além da bancada não customizada, existem os riscos na operação do corte de madeira, como projeção de materiais, pó de serra, problemas ergonômicos posturais, de esforço e de movimentos repetitivos, ruído intenso, vibração e perigo de ferimentos no disco de serra. Devido aos inúmeros riscos, as normas devem ser rigorosas quanto a sua construção, manutenção e operação.

A NR 18 exige proteção das lâmpadas na carpintaria, para evitar estragos causados pela movimentação de peças de madeira. Entre as determinações, o local deve possuir extintor de incêndio, sinalização de advertência e os EPIs adequados à operação, como protetor auricular, óculos de segurança, protetor facial e proteção respiratória se não houver coletor de poeira na fonte geradora. Luvas não devem ser utilizadas, pois podem enroscar no disco de corte. Deve ser dotada de mesa estável, com fechamento de suas faces inferiores, anterior e posterior, construída em madeira resistente e de primeira qualidade, material metálico ou similar de resistência equivalente, sem irregularidades, com dimensionamento suficiente para a execução das tarefas.

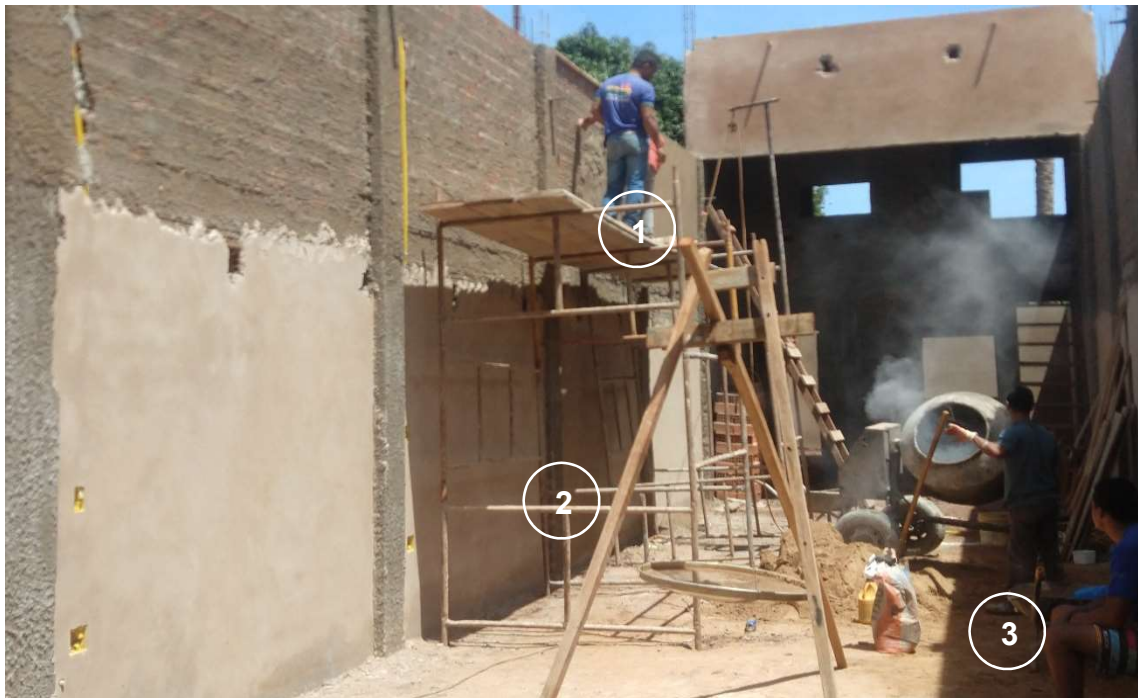
Figura 11. Execução de serviço em altura sem uso de EPI's

No jardim São José, os trabalhadores executavam o reboco de um barracão, com uma altura superior a 2 metros, sem a linha da vida e cinto de segurança tipo paraquedista, aumento o risco de acidentes por queda (Figura 11).

No ponto 2 marcado na figura acima, pode-se constatar que o andaime do tipo fachadeiro também estava em desacordo com as normas de segurança. Ele não tinha escada para subida, devido a isso os trabalhadores tinham que ir escalando sua estrutura. O piso não estava devidamente fechado com a madeira e não havia guarda corpo, rodapé, e o trabalhador não estava usando cinto.

No lado direito inferior da figura, uma pessoa acompanha o trabalho sem nenhum tipo de proteção ou vestimenta adequada.

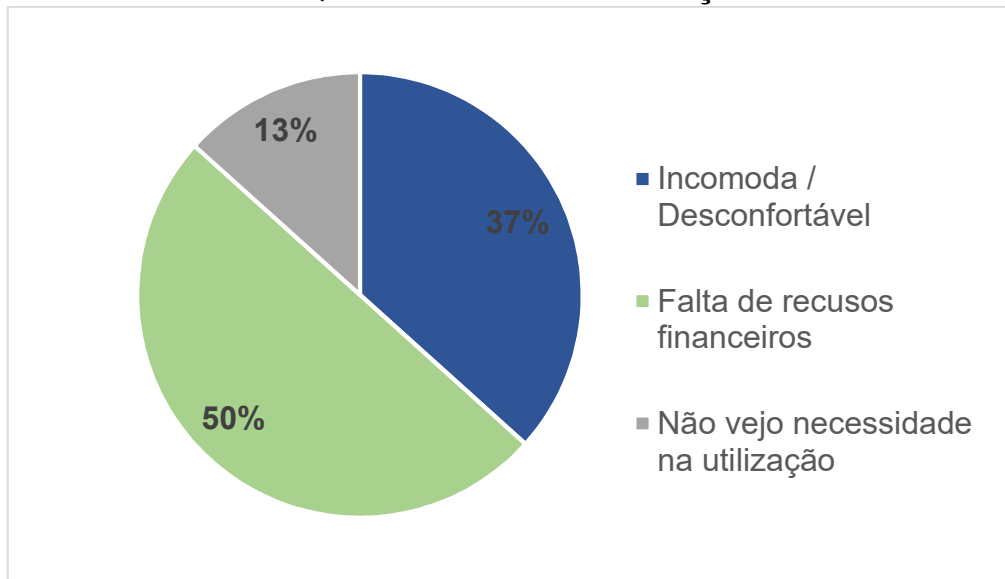
Gráfico 2. Qual motivo da não utilização do EPI?

De acordo com o Gráfico 2, 150 trabalhadores alegaram que a não utilização do EPI se dá pela falta de recursos financeiros para sua compra. Já para 110 entrevistados, a utilização dos EPI's incomoda e são desconfortáveis. E 40 trabalhadores afirmaram não ver a necessidade de utilizá-los.

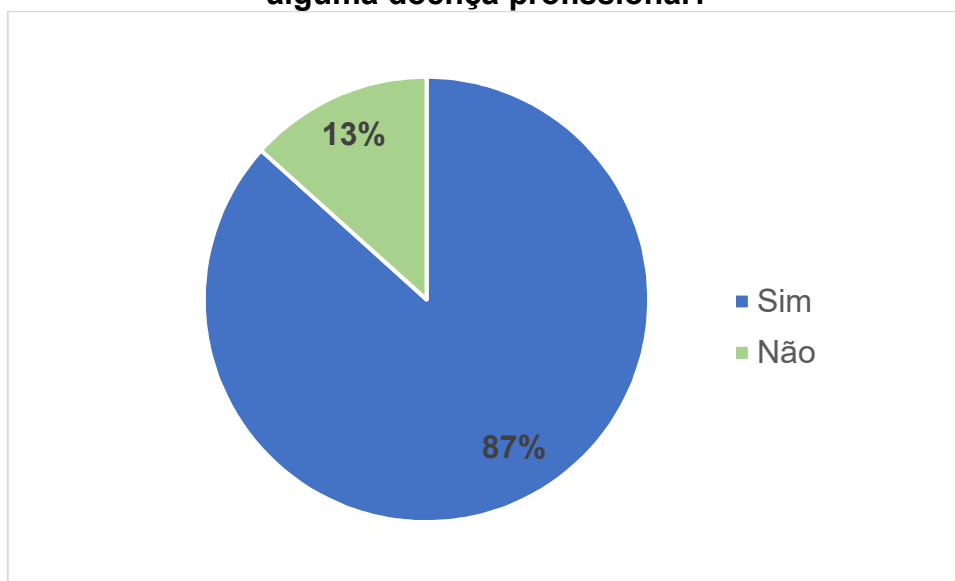
Gráfico 4. O trabalhador já sofreu algum acidente, já sentiu alguma dor ou teve alguma doença profissional?

Por fim foi questionado aos trabalhadores se eles já sofreram algum acidente de trabalho, sentiram alguma dor, ou seja, tiveram alguma doença relacionada à atividade que ele exerce. Dos 300 entrevistados, 260 disseram que sim, o que evidencia a importância do uso do EPI's (Gráfico 4).
