# AVALIAÇÃO DA INFRAESTRUTURA CICLOVIÁRIA DE UMA CIDADE DE PEQUENO PORTE: ESTUDO DE CASO EM GUAÍRA, SÃO PAULO

## RESUMO

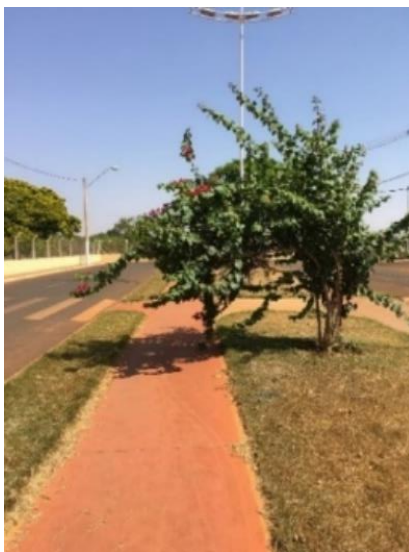
FIGURA 4 – Presença de obstáculo no trecho ciclável A

Item	Situação			Observações
	C	CP	I	
1.1			X	
1.2			X	Apresenta 1,20m de largura
1.3	X			
1.4			X	
1.5			X	Há presença de obstáculos como: galhos de árvore impedindo o tráfego.
1.6	X			
1.7	X			
2.1	X			Pavimento feito de concreto.
2.2	X			
3.1	X			
3.2	X			
4.1			X	
4.2			X

Já para a situação de I, foram assinalados 7 itens, entre eles está a largura útil da cicloestrutura, que por se tratar de uma ciclovia bidirecional, deveria apresentar 2,50 m de largura útil, porém apresenta 1,20 m. O trecho ciclável também apresentou presença de obstáculo como galhos de árvore impedindo o tráfego. Esta inconformidade está retratada na Figura 4.

Quanto a largura útil, visando manter o sentido bidirecional da ciclovia, seria necessário ampliar a dimensão transversal da infraestrutura de 1,20 m para 2,50 m. Outra opção seria destinar essa via para apenas uma direção de fluxo, tornando-a unidirecional, sendo necessário construir outra via de mesma dimensão para atender o fluxo oposto. Contudo, seria importante avaliar se há ao menos uma demanda futura para justificar a existência desta ciclovia, visto que o levantamento de tráfego indicou que, possivelmente, apenas pedestres utilizam o local. Caso a ciclovia se mostre

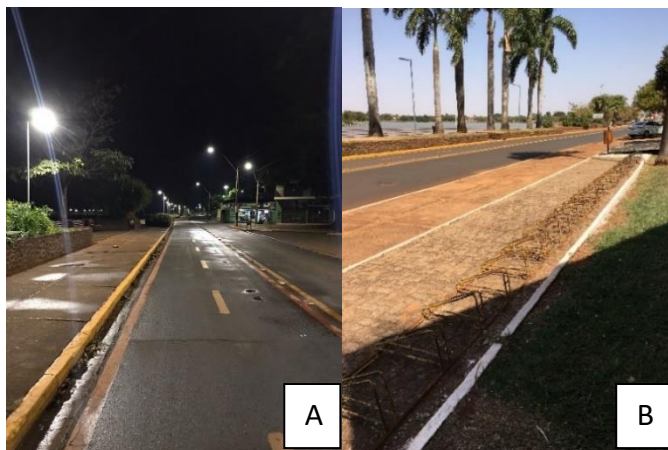
FIGURA 5 – Presença de iluminação eficiente (A) e paraciclos (B)

Para a situação de C, foram assinalados 6 itens, onde se destaca a iluminação eficiente e a presença de um paraciclo em frente a cicloestrutura. Tais conformidades são expostas na Figura 5.

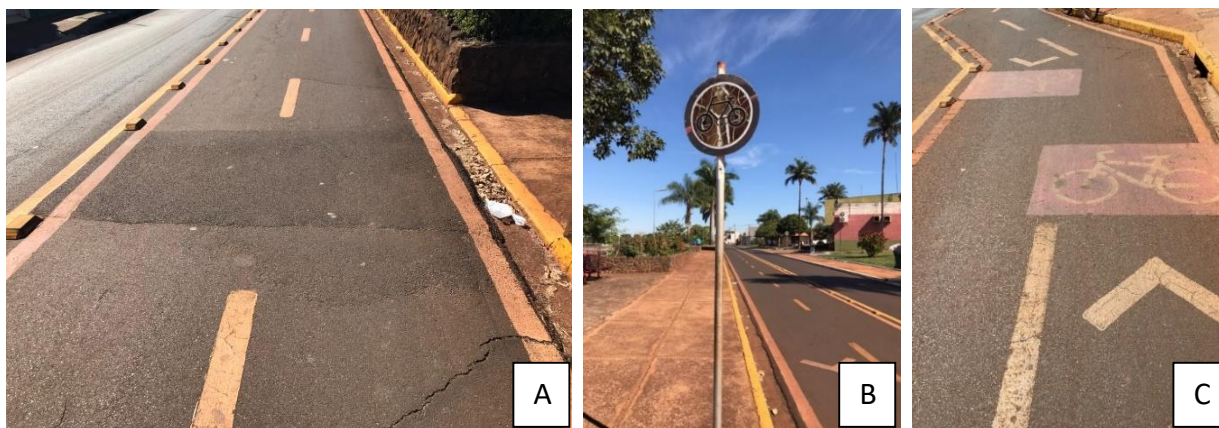
FIGURA 6 – Presença de trincas e remendos em alguns trechos do pavimento (A), e sinalização vertical (B) e horizontal (C) que apresentam desgaste

1.1			X	
1.2			X	Apresenta 2,33 m de largura útil
1.3	X			
1.4			X	
1.5	X			
1.6	X			
1.7		X		A ciclofaixa apresenta sentido bidirecional, enquanto a via motorizada apresenta sentido unidirecional.
2.1	X			
2.2		X		Há presença de trincas, remendos e ondulações em alguns trechos.
3.1		X		Há presença de sinalização vertical, porém está desgastada.
3.2		X		Há presença de sinalização horizontal, porém está desgastada.
4.1			X	
4.2	X			Há presença de paraciclo, em frente a ciclofaixa.
5.1	X			
5.2			X

Para situação de CP foram assinalados 4 itens, dentre eles se sobressai a presença de trincas, remendos e ondulações em alguns trechos do pavimento. E para situação de I, foram assinalados 5 itens, onde um dos pontos de inconformidade é sobre a largura útil da cicloestrutura, que deveria ser de 2,50 m, porém apresenta 2,33 m. Outra inconformidade é que a ciclofaixa não apresenta sombreamento para o trajeto feito durante o dia. Além disso, a sinalização existente, tanto a vertical como a horizontal apresentam desgaste. Tais defeitos são apresentados na Figura 6.

Além disso, pode-se efetuar conserto das trincas, ondulações e remendos mal executados. É possível também substituir a sinalização vertical desgastada por uma nova, e para a sinalização horizontal desgastada, pode ser efetuada uma nova pintura.
