AValiação DE ACESSIBILIDADE PARA PEDESTRES: ESTUDO DE CASO NAS IMEDIAÇÕES DE INSTITUIÇÃO DE ENSINO SUPERIOR DA CIDADE DE BEBEDOURO - SP

Palavras-chave: Caminhabilidade. Facilidade de acesso. Transporte sustentável. *Accessibility of Walkable Spaces (AWS)*.

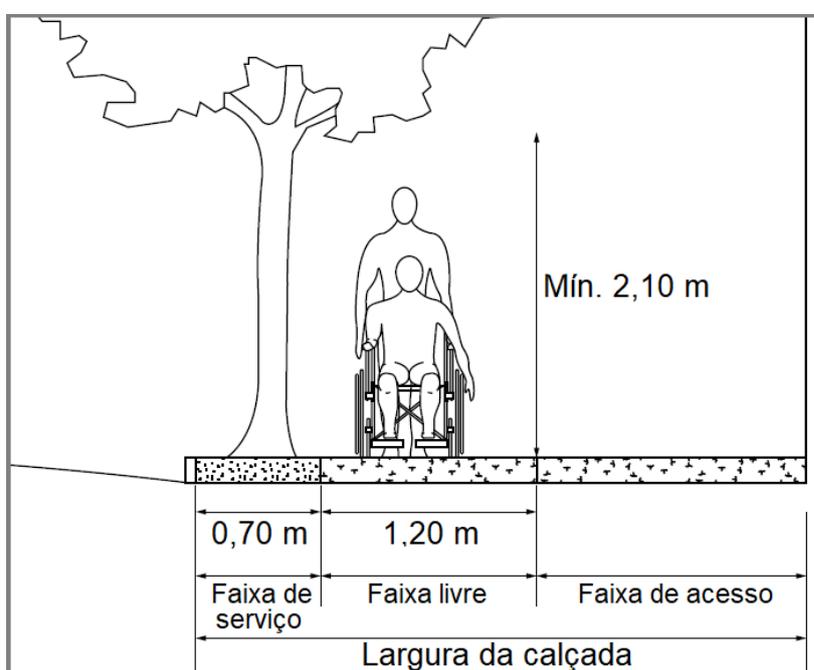
FIGURA 1 – Faixas de uso da calçada

A faixa de serviço é destinada ao acomodamento de mobiliários, vegetações, postes de iluminação ou sinalizações. Para essa faixa, o ideal é reservar uma largura

de no mínimo 0,70 metros. Já a faixa livre (passeio) é uma passagem sem obstruções destinada ao uso de pedestres. Por fim, a faixa de acesso corresponde a um espaço de acesso de uma área pública para o lote. Esse acesso só é possível em calçadas que possuam largura superior a 2,00 metros. O espaço é apropriado para locação de rampas de acesso aos lotes situado ao longo das vias, exceto para o caso de novas construções, as quais devem se adequar ao nível do calçamento (ABNT, 2020). Esses detalhes são ilustrados na Figura 1.

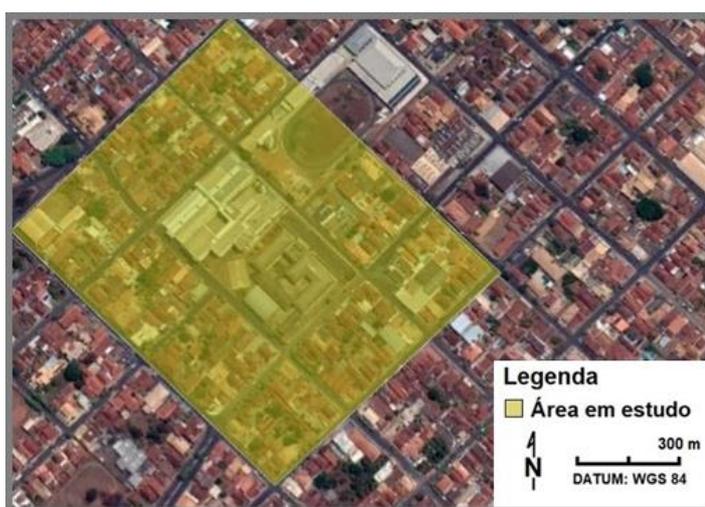
FIGURA 2 – Representação dos quarteirões da área de estudo

Deste modo, o local de estudo compreende 43 trechos de calçadas (quadras), os quais totalizam aproximadamente 3 km de espaços caminháveis.

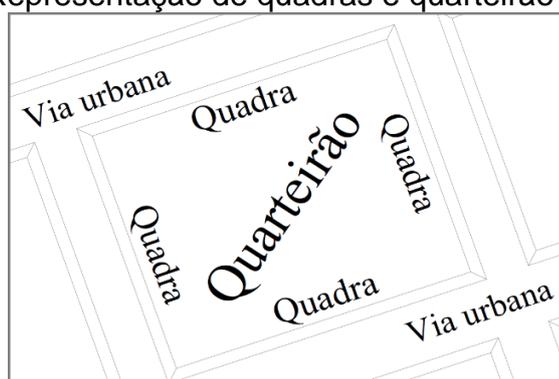
FIGURA 3 – Representação de quadras e quarteirão na área urbana

Basicamente, para a avaliação do espaço de caminhada desejado, por meio do AWS, deve-se realizar a atribuição de pontos (auditoria técnica) para cada trecho, conforme os cenários especificados. A pontuação deve corresponder à situação mais crítica presente em qualquer ponto, ao longo do trecho. Os trechos a serem avaliados são limitados pelas intercessões dos arruamentos (esquinas), ou seja, são representados pelas quadras (Figura 3).

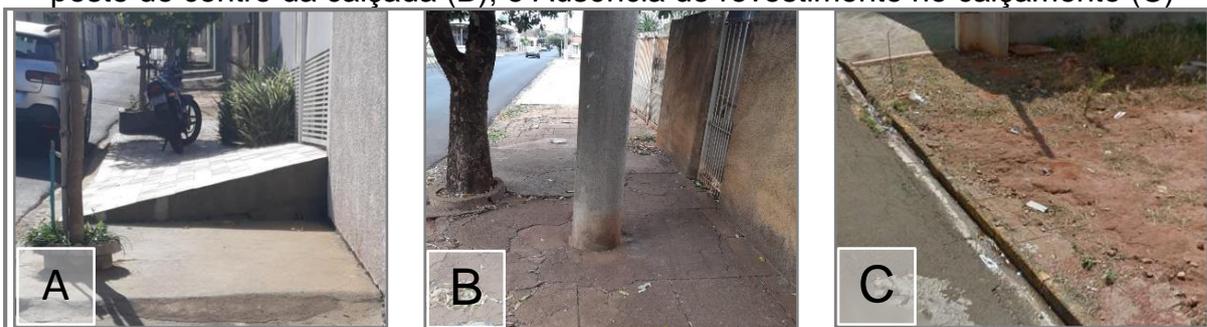
A Figura 4 ilustra casos inadequados identificados na área de estudo que contribuíram para a diminuição do nível de acessibilidade e trechos próximos à IES.

FIGURA 4 – Exemplos de situações que contribuíram para a diminuição da acessibilidade na área de estudo: Inclinação transversal elevada devido a ajuste para acesso de veículos (A); Limitação da faixa de circulação devido à instalação de poste do centro da calçada (B); e Ausência de revestimento no calçamento (C)

Para o indicador Revestimento do piso, sugere-se a correção dos problemas identificados. Isso pode ser realizado a partir do reparo de trincas, no caso de pavimento construído em material adequado, como concreto, ou por meio da retirada do pavimento para reconstrução de calçamento firme, regular e antiderrapante, caso

Visando melhorar o desempenho dos trechos quanto ao indicador Faixa livre, aconselha-se que os postes sejam reinstalados junto às guias, na faixa de serviço. Já árvores que limitem a circulação devem ser removidas, sendo sugerido o plantio, considerando as normas técnicas aplicáveis, apenas em locais em que haja espaço para tal, também na faixa de serviço. Ademais, sugere-se que jardins e vasos sejam colocados dentro das dependências dos lotes.

Quanto aos indicadores relativos às Inclinações longitudinal e transversal, para sua melhoria, propõe-se uma reforma no revestimento afim de fazer a regularização das inclinações, ou em casos agravados, a retirada do pavimento e a correção no nível da calçada. É fundamental que se verifique a possibilidade de realizar os ajustes na soleira de acesso de veículos apenas dentro dos lotes.

Os Desníveis devem apresentar valores inferiores a 20 mm para se adequarem a condição A, do índice AWS. Foi observada maior recorrência de inconvenientes relacionados a degraus em trechos de encontro de calçadas defronte aos lotes e nos acabamentos de soleiras para acesso de veículos. Indica-se que haja padronização no nível do revestimento das calçadas visando garantir homogeneidade à infraestrutura.

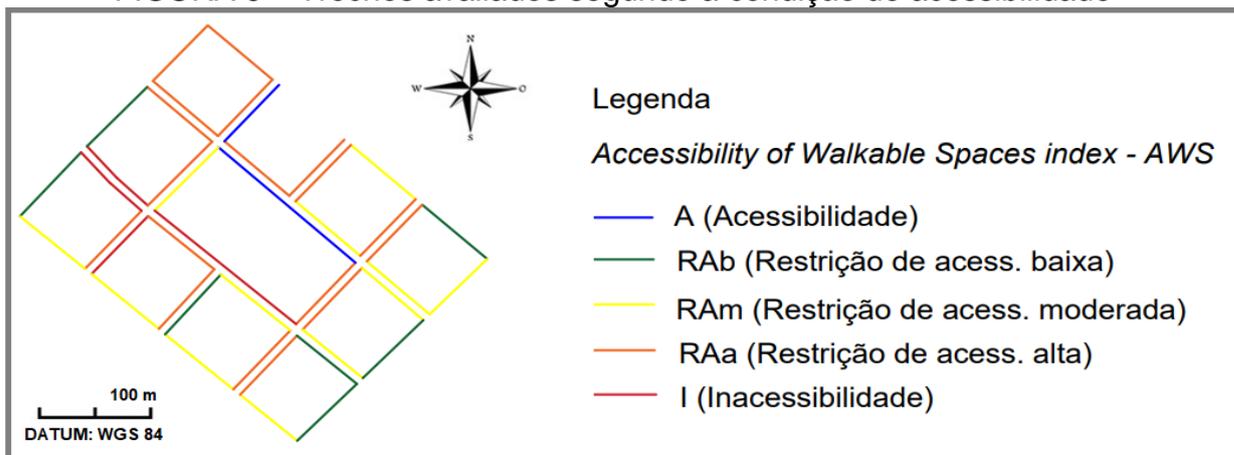
FIGURA 5 – Trechos avaliados segundo a condição de acessibilidade

Condição	N	%
A	2	4,65%
RAb	7	16,28%
RAm	12	27,91%
RAa	18	41,86%
I	4	9,30%

A Figura 5 ilustra os trechos avaliados segundo a condição de facilidade de acesso.

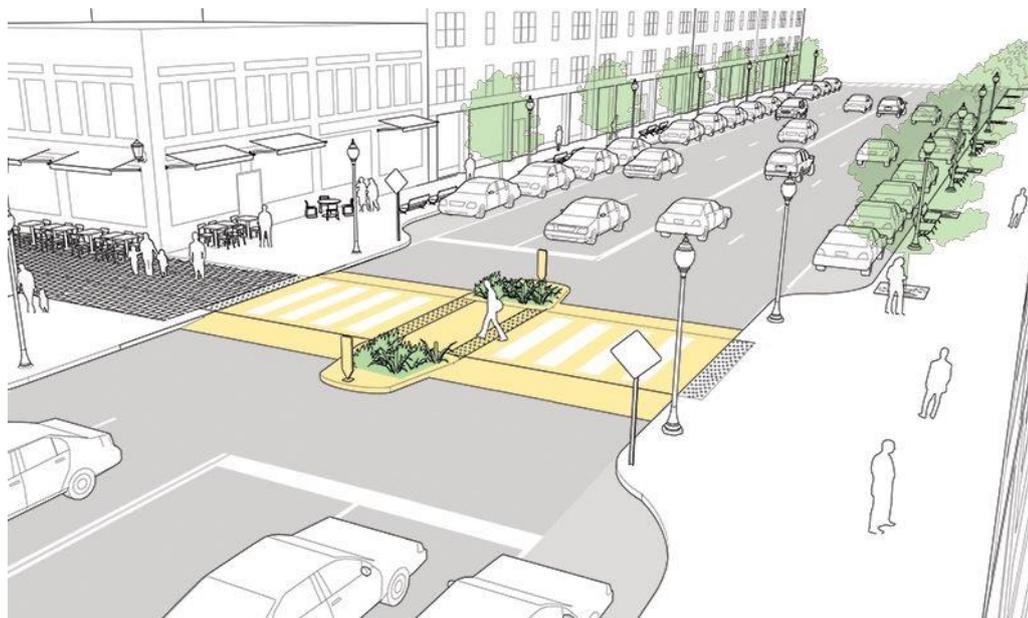
FIGURA 6 – Representação de travessia elevada para pedestres

Para o indicador Travessias, propõe-se a construção de rebaixamentos de calçadas ou a reforma no caso de dispositivos já existentes, porém inadequados, visando garantir o pleno acesso de todos, especialmente no caso de P.C.R. Contudo, vista às características do espaço avaliado, considerando a proximidade de um polo gerador de tráfego relevante, sugere-se que seja avaliada, também a construção de travessias elevadas. Por permitir a travessia dos pedestres em nível, o dispositivo é ainda mais seguro. Tais intervenções, juntamente com outras já previstas, devem seguir os parâmetros fixados pela ABNT NBR 9050:2020 (ABNT, 2020). A Figura 6 mostra um exemplo de uma travessia elevada.

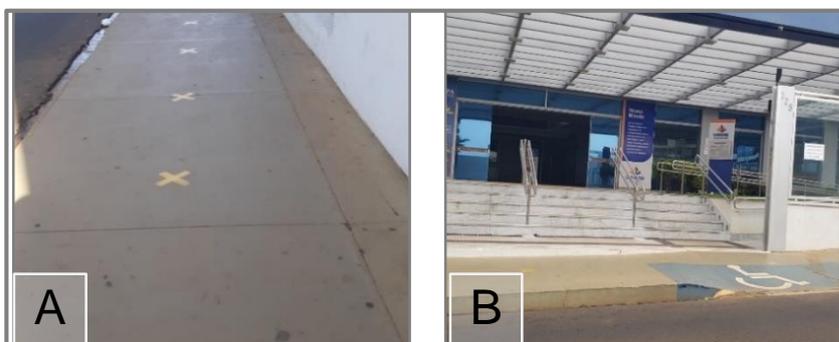
A Figura 7 mostra o aspecto do trecho correspondente à face nordeste do quarteirão ocupado pelo edifício principal da IES, ao qual foi atribuída a condição A, após aplicação do AWS. Entende-se, portanto, que tal espaço possa ser utilizado, inclusive, como um padrão para a realização de intervenções em outros trechos.

FIGURA 7 – Exemplo de trecho acessível identificado na área de estudo: Piso regular, construído em concreto (material firme e antiderrapante), sem obstruções (A), Rebaixamento de calçada para passagem de PcD (B)
